Análise da técnica de fitorremediação aplicada em áreas
contaminadas por organoclorados

Trabalho de Conclusão de Curso
apresentado à Universidade Federal de São
Paulo como requisito para obtenção do
título de Bacharel em Engenharia
Ambiental.

O objeto de estudo se refere ao Parque Ecológico do Perequê, localizado em Cubatão/SP. Sua fonte de contaminação foi gerada por deposição e armazenagem de resíduos químicos perigosos, oriundos da empresa Rhodia Brasil Ltda. De acordo com Araújo (2018) e com o relatório de áreas da CETESB (2019), foi diagnosticada a presença de solventes halogenados e Poluentes Orgânicos Persistentes no local, entre eles o Pentaclorofenol (PCP) e o Hexaclorobenzeno (HCB) acima dos Valores de Referência de Qualidade. De acordo com Souza (2016), a área estava contaminada com cerca de 2650mg/kg de PCP e 0,463mg/kg de HCB, o que configura níveis acima do ideal, que possuem Valores de Prevenção de 0,01 e 0,02 mg/kg, respectivamente.

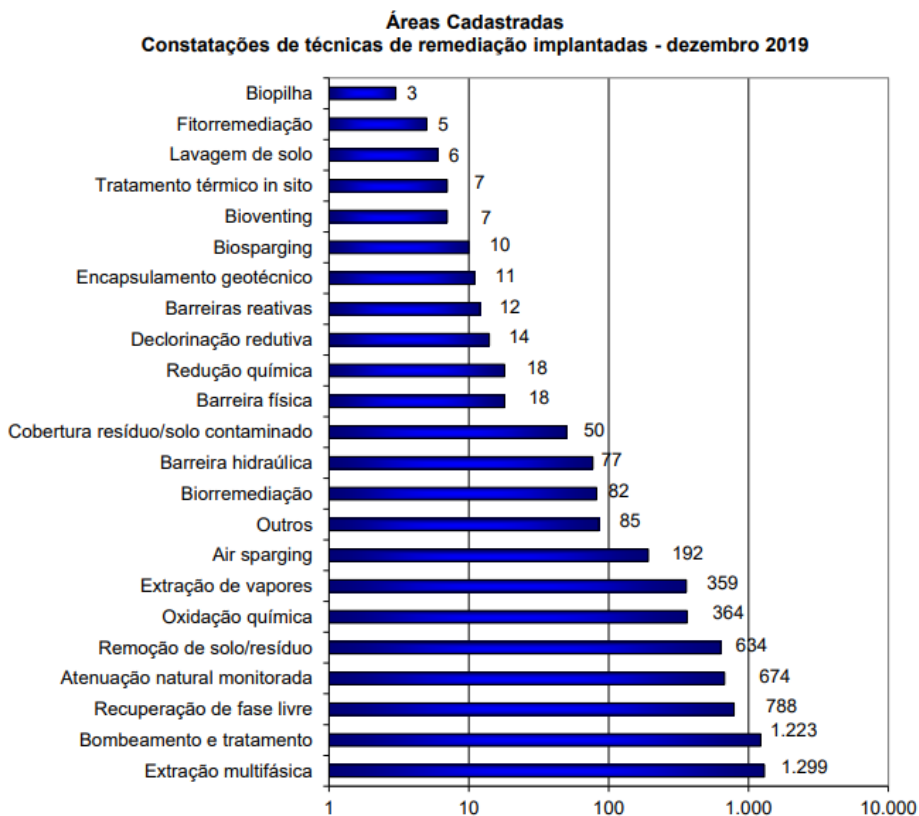
Figura 5: Constatação de técnicas de remediação implantadas. Fonte: CETESB (2019).

É possível observar que a fitorremediação ainda não é muito utilizada em comparação com as outras técnicas, como mostra o gráfico da Figura 5, que indica sua implantação em apenas 5 casos, o que corresponde à 0,085% do total.
